# **ZPRÁVA STATIKA**

**Statické posouzení vstupů  
do bytových domů v lokalitě Kuřívody**

V Mimoni dne 2.6.2017

Č.Zakázky: 2017-042

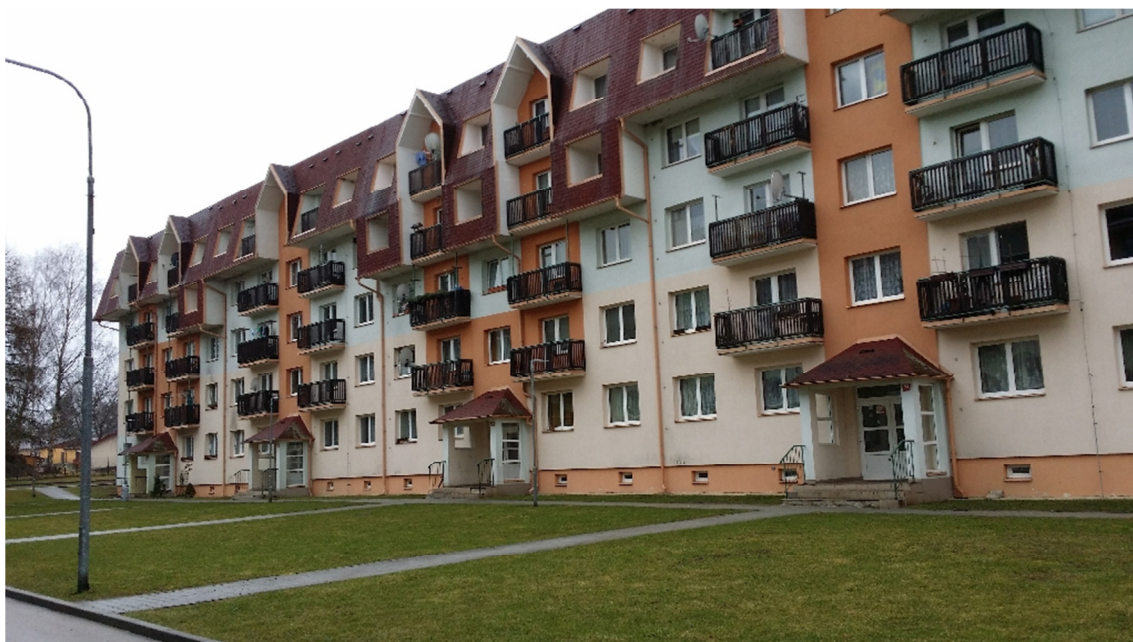
**Obr.2 – Pohled na posuzované vstupy bytových domů v lokalitě Kuřívody**

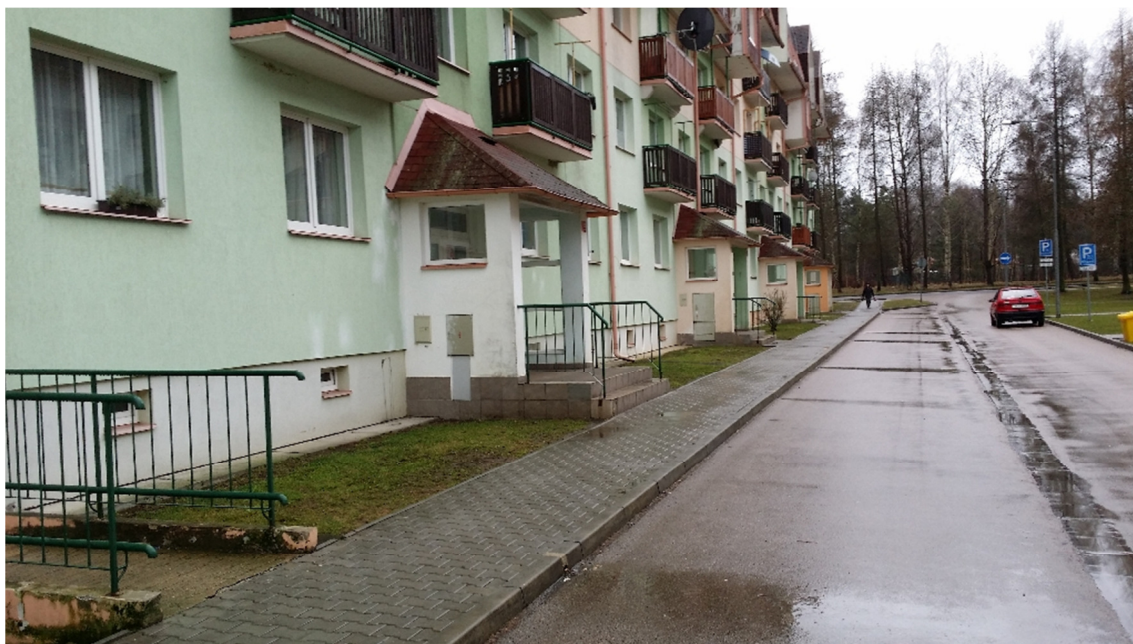
**Obr.3 – Pohled na posuzované vstupy bytových domů v lokalitě Kuřívody**

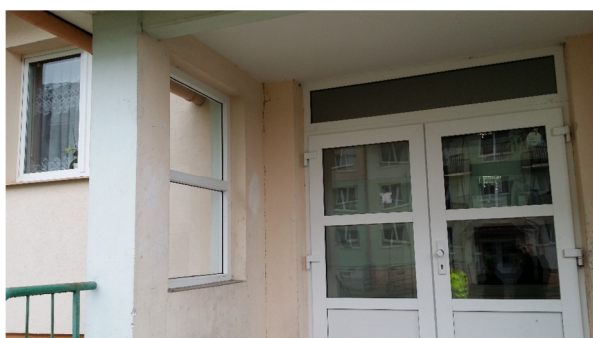
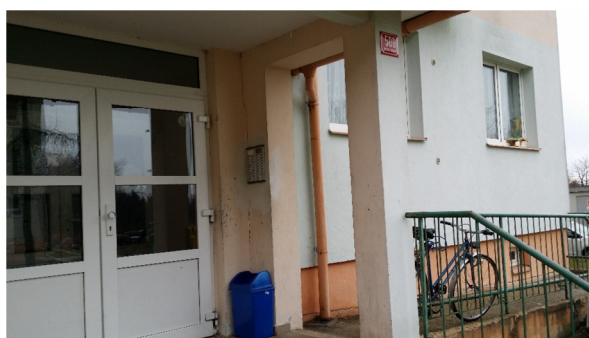
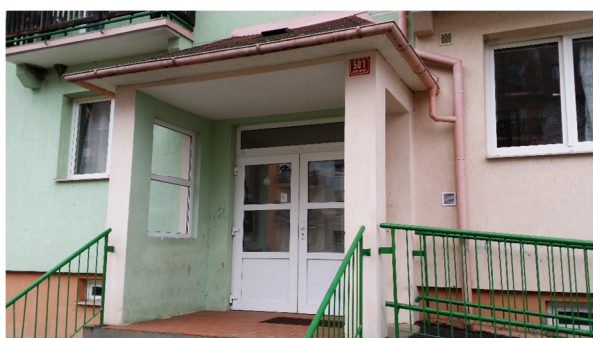
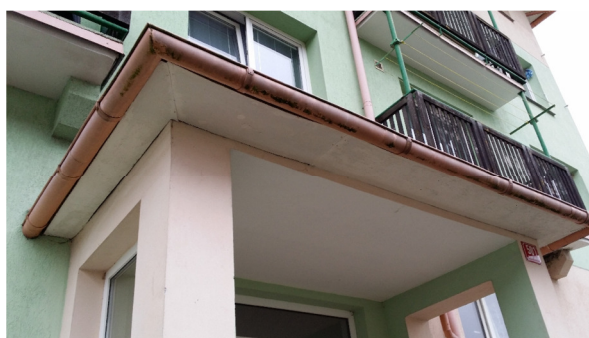
**Obr.4,5,6,7 – Pohled na posuzované vstupy bytových domů v lokalitě Kuřívody – trhliny a otevřené spáry mezi podhledem a svislými konstrukcemi a obvodovým pláštěm a svislými konstrukcemi**

Celkový dojem z provedené vizuální prohlídky zní, že stávající použité materiály ve stavbě vstupů do bytových domů byly levné a nekvalitně provedené pravděpodobně při nedodržení technologických postupů provádění. Trhliny mezi konstrukcí sádkováním podhledu a svislými konstrukcemi stěn, pilířů vstupu jsou provedeny bez pružné těsnící hmoty a krycí lišty s omítnutím „na tvrdo, přičemž materiály o různých vlastnostech při změně teplot přirozeně odlišně dilatují. Zde se

dilatace projevila rozsáhlými trhlinami a otevřenými spárami. Použité betony na přístupové schodiště a rampy jsou dnes neodpovídající kvality jak z hlediska pevnosti, tak z hlediska třídy agresivity prostředí. Původní dlažby jsou nižší jakosti s nižší životností – dnes již překročené, které byly lepeny pravděpodobně na nekvalitní lepidlo bez penetrace a hydroizolační stěrky v podkladu. Klempířské konstrukce byly použité z levného pozinkovaného plechu, vyžadujícího pravidelnou údržbu a provádění protikorozních nátěrů, který je v současnosti na hranici životnosti.

- Trhliny v místech mezi obvodovým pláštěm bytového domu a přístavbou vstupu do bytového domu budou vyplněny pružným tmelem pro venkovní prostředí možno v kombinaci s krycími lištami kotvenými pouze jednostranně z titulu zajištění dilatace.

- Trhliny v místech mezi sádkartonovým podhledem střechy a svislými konstrukcemi vstupu do bytového domu budou vyplněny pružným tmelem pro venkovní prostředí možno v kombinaci s krycími lištami kotvenými pouze jednostranně z titulu zajištění dilatace.

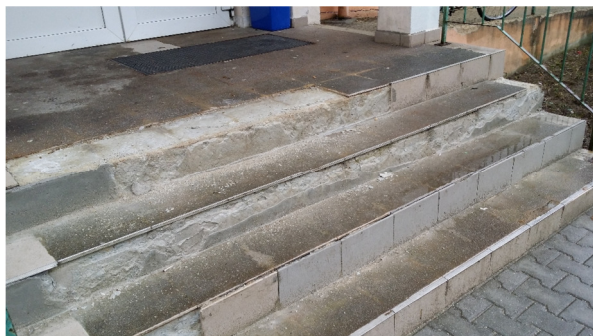
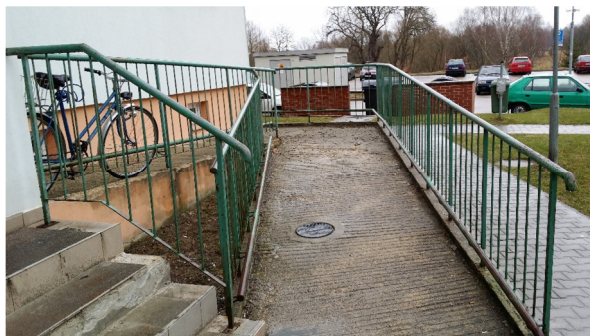
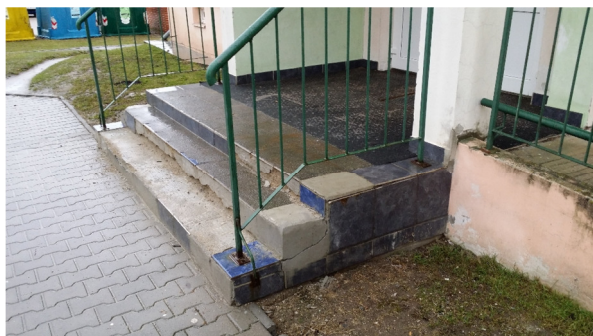
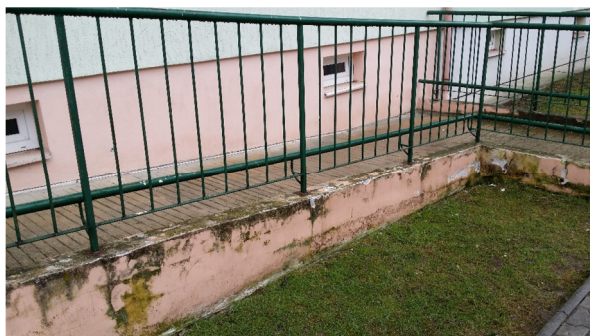
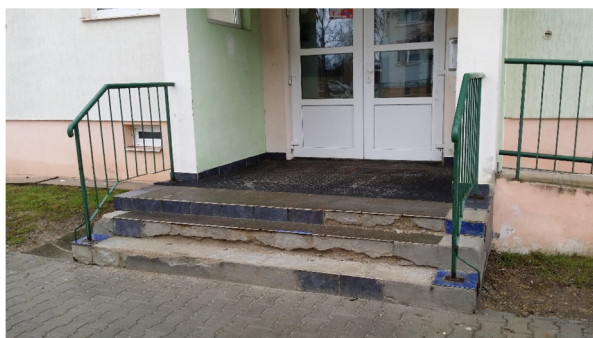
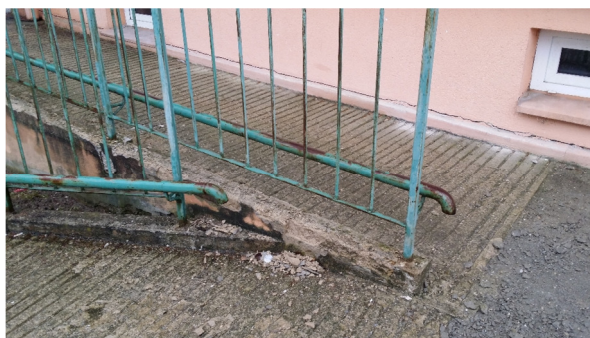
**Obr.8,9,10,11,12,13 – Pohled na posuzované vstupy bytových domů v lokalitě Kuřívody –  
degradace betonů a dlažeb na přístupovém schodišti a rampách**

- Odstranění pochůzných vrstev z keramických dlažeb včetně původního lepidla s náhradou za novou keramickou mrazuvzdornou a protiskluznou dlažbu na

lepidlo pro venkovní dlažby na předem penetrovaný a sanovaný betonový povrch.

- Provedení mechanického očištění a oklepání nepřilnavých částí betonových povrchů přístupového schodiště a rampy s následnou aplikací sanačních materiálů s reprofilací adhézním můstkem, dále s aplikací sanační malty pro venkovní prostředí a vrchního sjednocujícího hydrofobního nátěru.
