# Hradčanský rybník

biologické posouzení

vlivů záměru opravy hráze a odbahnění rybníka

## **Hradčanský rybník - biologické posouzení vlivů záměru opravy hráze a odbahnění rybníka**

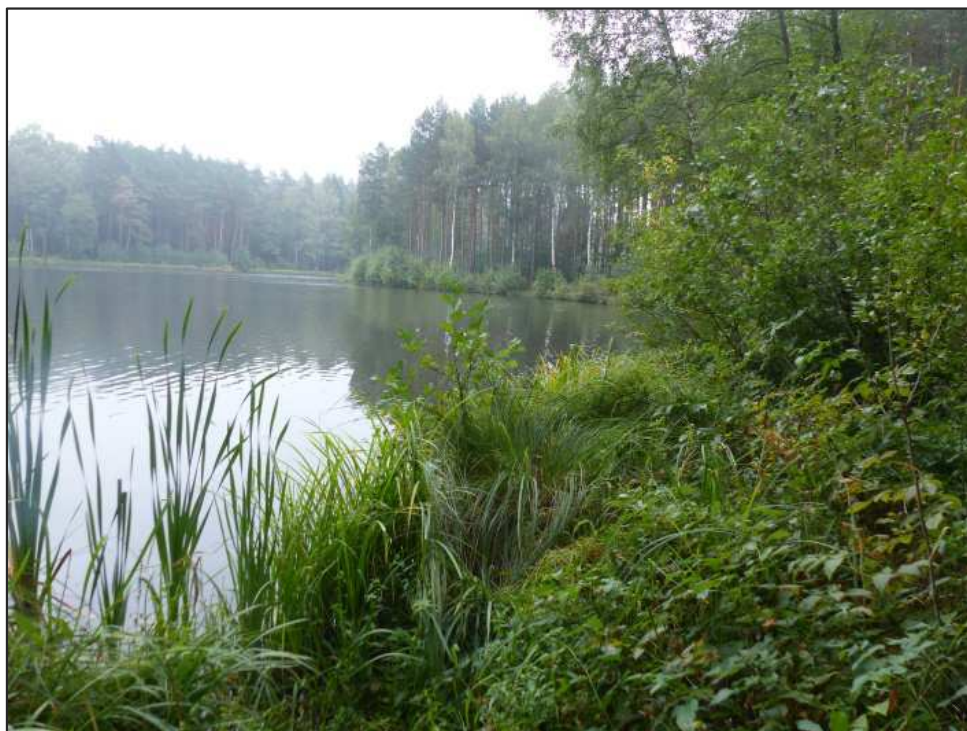
Obr 1: Hradčanský rybník – litorální porosty v odbahňované části rybníka

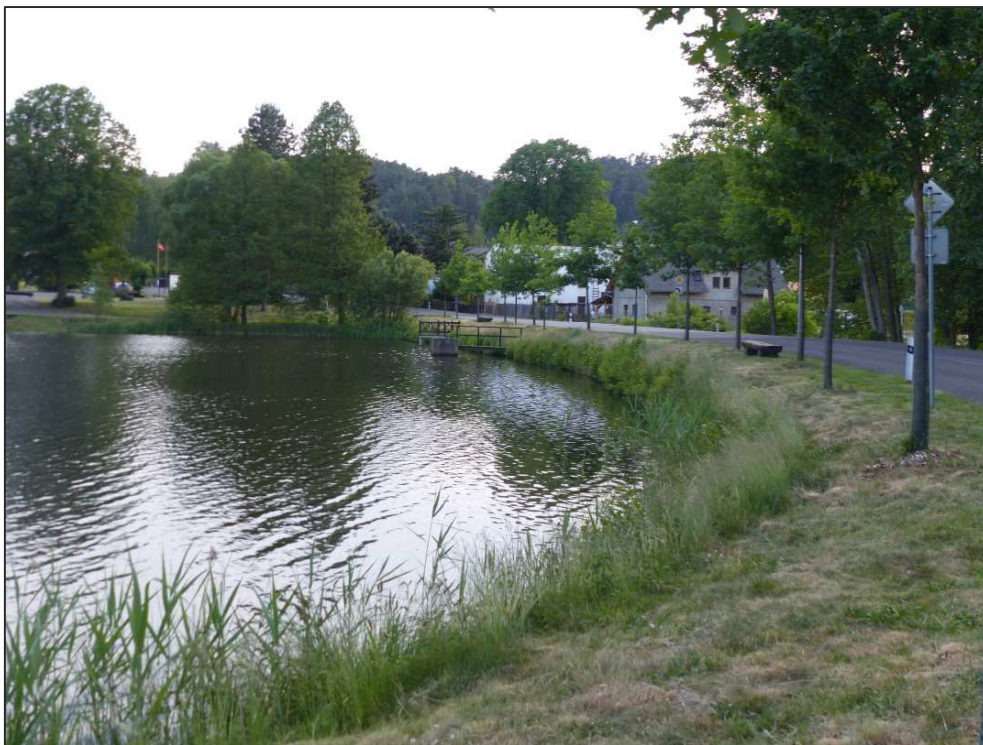
Obr. 3: Hráz Hradčanského rybníka

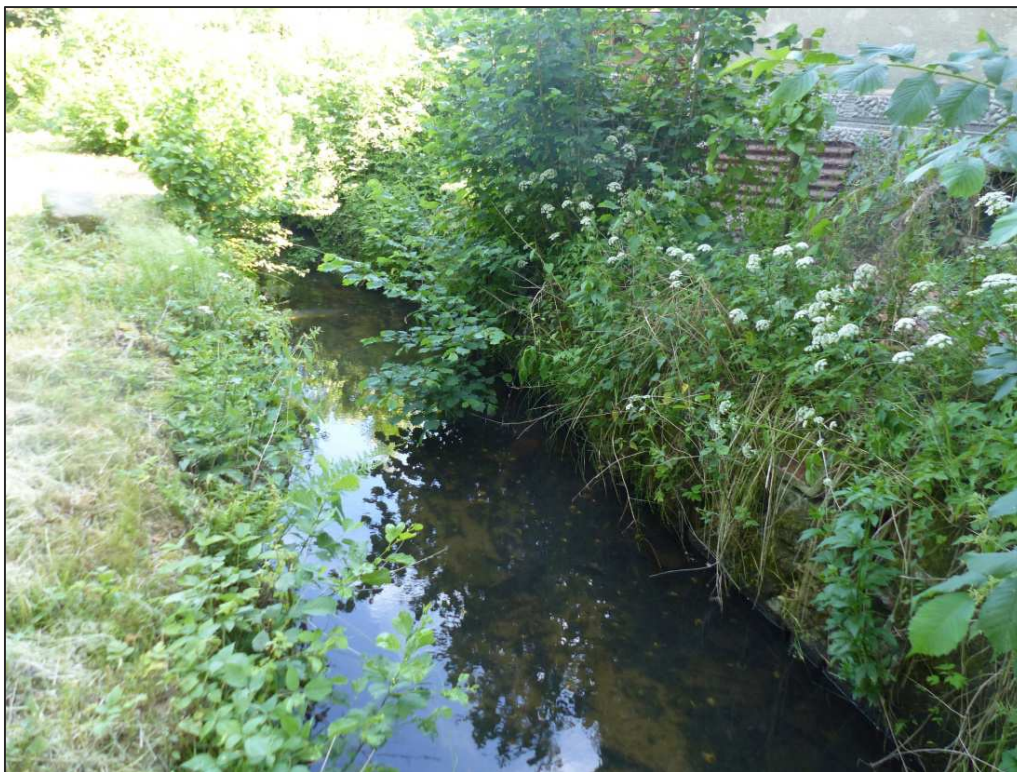
Obr. 5: JZ koryto Hradčanského potoka pod hrází, navržené ke zrušení

V případě zrušení koryta by se jednalo o zásah do rozlohy biotopu v rámci EVL Horní Ploučnice i do hydrologického režimu nivy. Uvažované zmírnění vlivu prostřednictvím vybudování nového přírodního koryta potoka, které je primárně určeno k napájení tůň, řeší pouze věcné zmírnění úbytku biotopu, nikoli formální stránku věci, tj. že nově budované koryto leží mimo území EVL Horní Ploučnice, takže se nejedná o náhradu úbytku biotopu v rámci EVL.

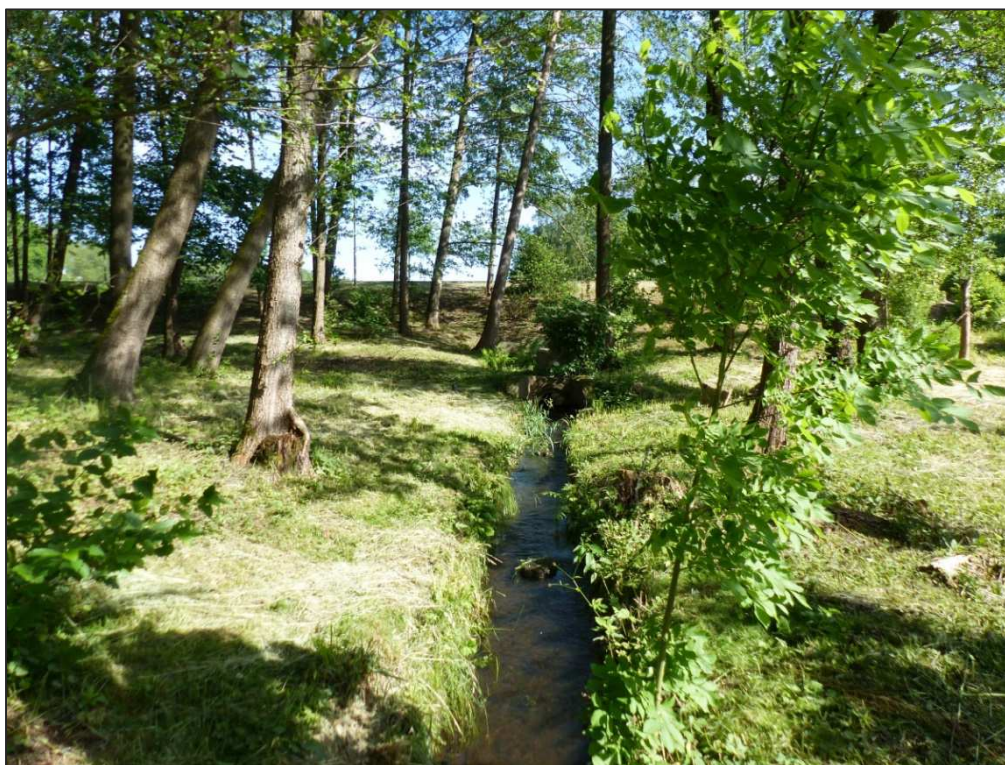
Obr. 6: SV koryto Hradčanského potoka pod hrází
